Gegenstand: Zylinderkopf

Betroffen: Alle Motoren der Baureihen:

L 1700
L 2000

Ausgabe: 02.11.94

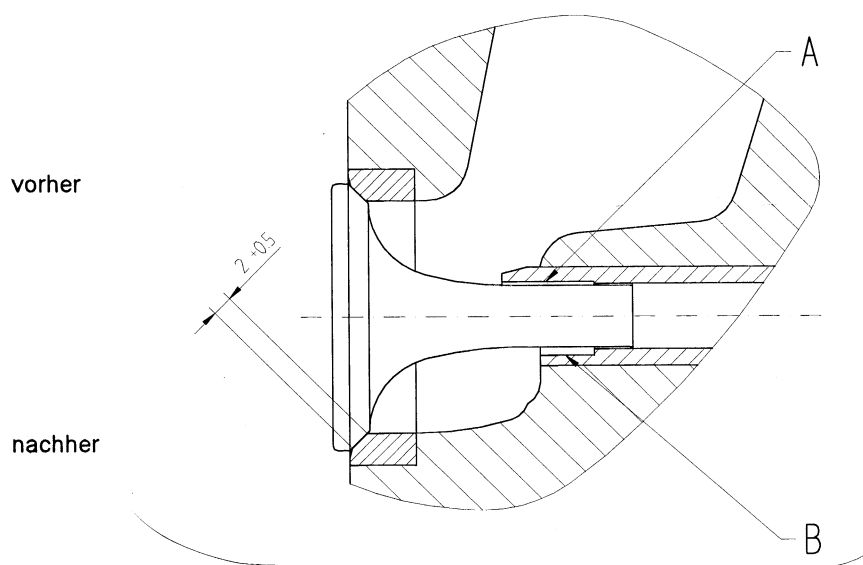
Anlaß: Auf Grund von geänderten Kraftstoffqualitäten sind in der letzten Zeit Probleme mit verbrannten Auslaßventilen beobachtet worden. Nach einer eingehenden Untersuchung wurde festgestellt, daß erhöhte Rückstandsbildung aus dem Verbrennungsprozess für diese Probleme verantwortlich ist. Dieses Problem wurde auch schon von anderen Flugmotorenherstellern berichtet. Die Rückstände führen im Verlauf der Betriebszeit zum Klemmen der Ventile im hinterdrehten Teil der Ventilfehrung (Bereich A in der Skizze). Die Betriebszeit bis zum Auftreten der Probleme ist vom Flugzeugmuster, vom Zustand der Luftleitbleche, von der Einsatzweise des Flugzeuges, vom verwendeten Kraftstoff und Motoröl abhängig. Empfehlungen bezüglich bestimmter Kraftstoffmarken können nicht gegeben werden, da deren Rezeptur lokal unterschiedlich sein kann. Die Häufigkeit des Auftretens ist bei stärker als üblich belasteten Motoren höher.

Maßnahmen: An den Zylinderköpfen werden die Auslaßventilführungen von der Auslaßkanalseite her bis auf das Zylinderkopfmaterlal abgefräst. Der verbleibende Rest der Senkung in der Ventilfehrung wird auf 9,5 mm Durchmesser aufgebohrt, hierbei ist der Grund der Senkung rechtwinkelig zur Bohrung ausgeführt. Auf diese Weise entsteht dort ein vergrößerter Spalt und eine scharfe Abstreifkante (Bereich B in der Skizze), die ein Eindringen der Verbrennungsrückstände in den Führungsspalt verhindert. Desweiteren werden die Ventilsitzringe mit einem 2 mm breiten Sitz versehen. Diese Maßnahme soll die Temperatur des Ventiltellers senken. Zusätzlich werden neue Auslaßventile montiert. Die Luftleitbleche sind auf ihren Zustand zu prüfen und gegebenenfalls instand zu setzen.
