## Türen-Reha bei einem 78er T2b

## 1. Reha-Maßnahme: Rostlöcher in der Fahrtür

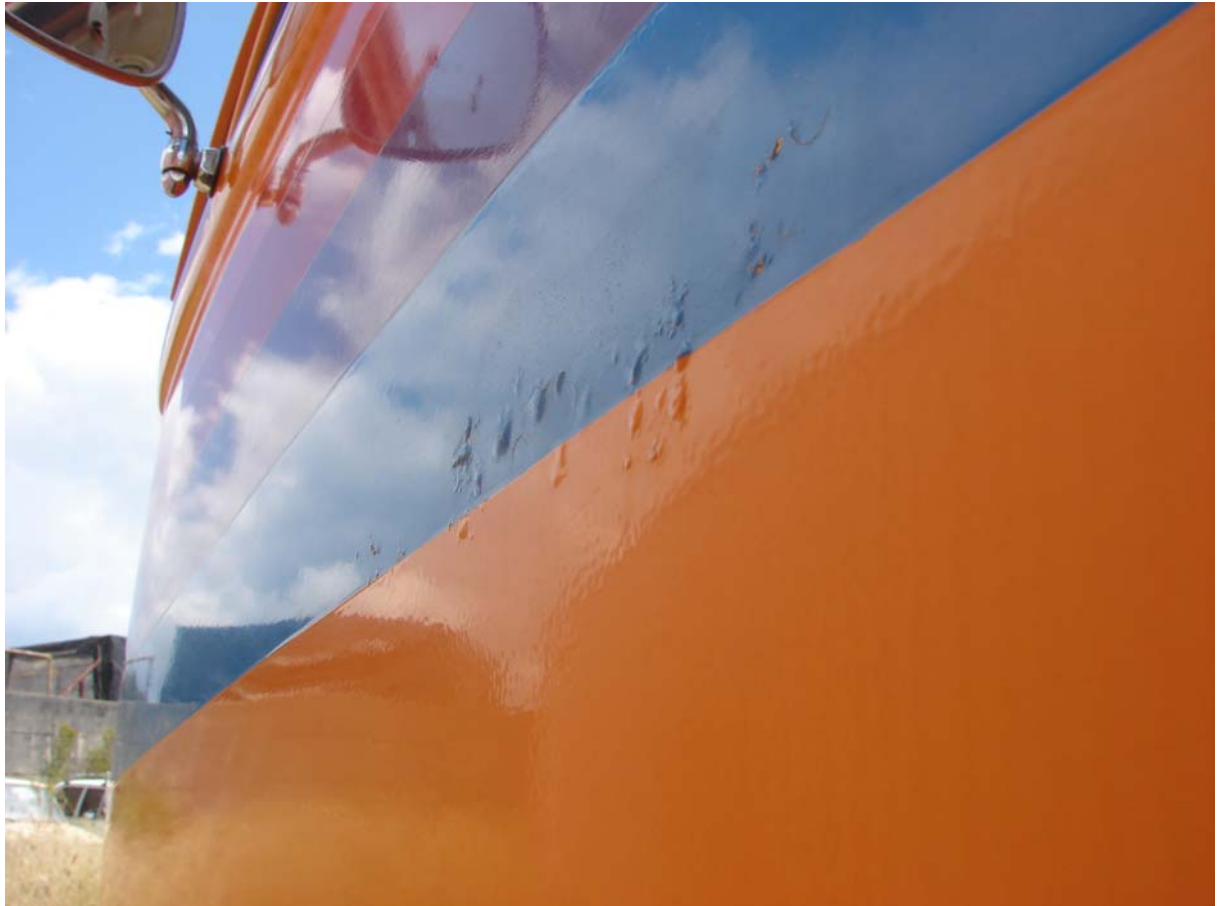
Der einzige von außen sichtbare Kapitalschaden: hinter dem kurzen inneren Querträger ist die Fahrertür auf 20 cm Länge von innen nach außen durchgerostet.

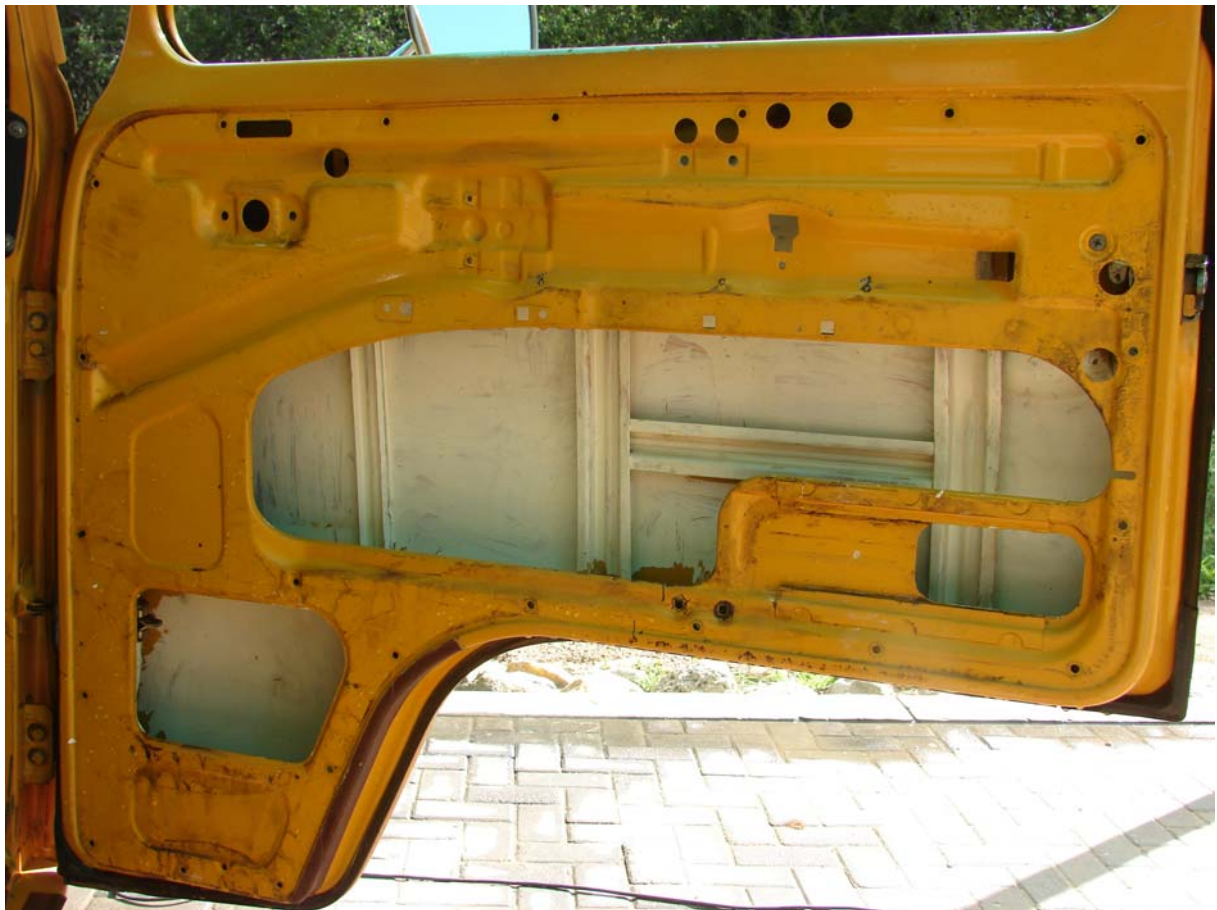
*Das braune Zeug auf der Außenseite ist nur Dreck, kein Rost.*

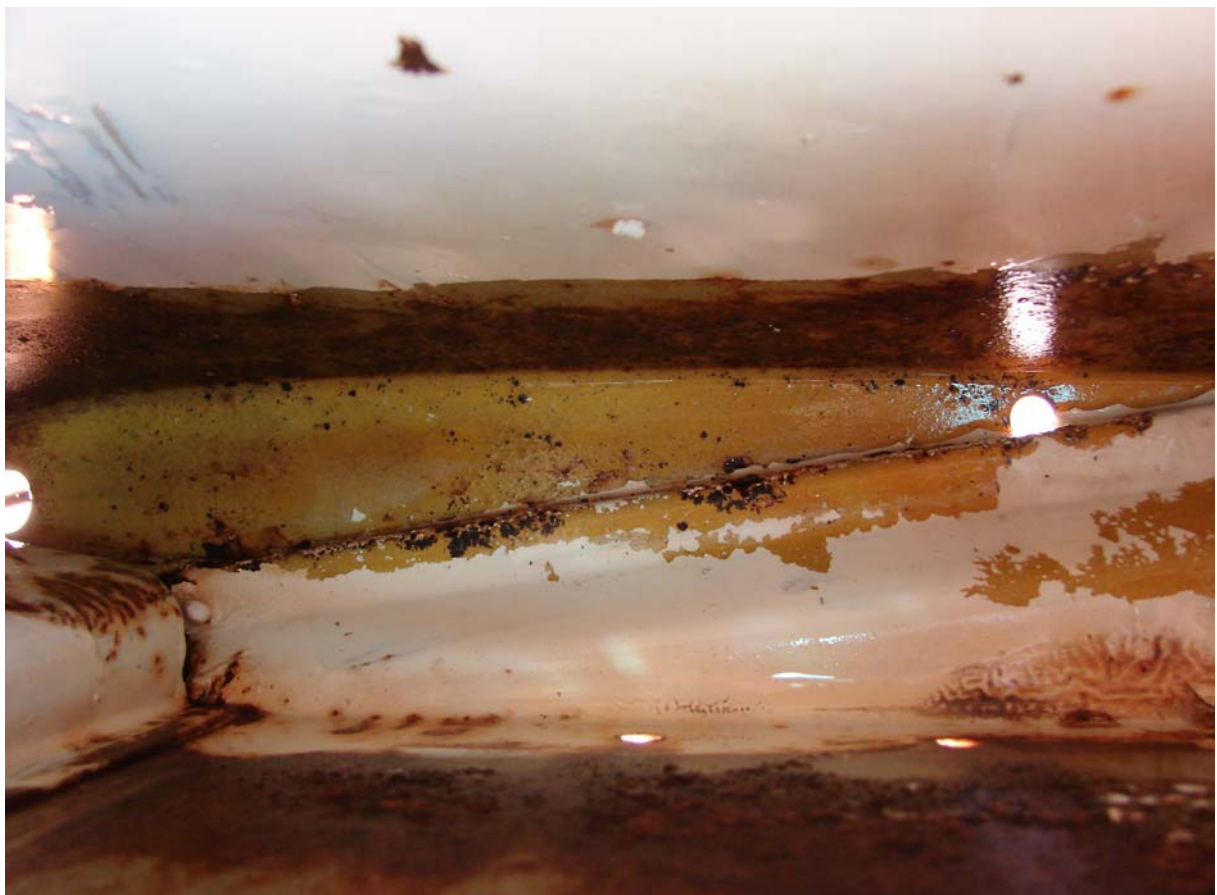
*Der Blick ins Innere der Tür nach unten. Hier ist das braune Zeug Rost und kein Dreck.*

Der Rost ist in den letzten 30 Jahren wohl eher schüchtern zu Werke gegangen. Oberflächliche Spuren sind da, aber er hat nirgendwo so richtig zugebissen. Fast nirgendwo. Denn neben dem bekannten Rostloch außen sieht es an der Beifahrertür unterhalb des Entlüftungsschiebers aus wie Mottenfraß.

Sofern ich ohne gebrochene Unterarme herankam, habe ich den Rost abgeschliffen, dann Fertan arbeiten lassen und einen Tag später drübergekärchert. Schließlich Rostschutz und Farbe drauf, fertig. Ein Heizkörperpinsel ist gut geeignet, um die hintersten Stellen ohne Akrobatik zu erreichen. Erstaunlich nur, dass es so etwas in Namibia gibt, wo die doch gar keine Heizkörper kennen!

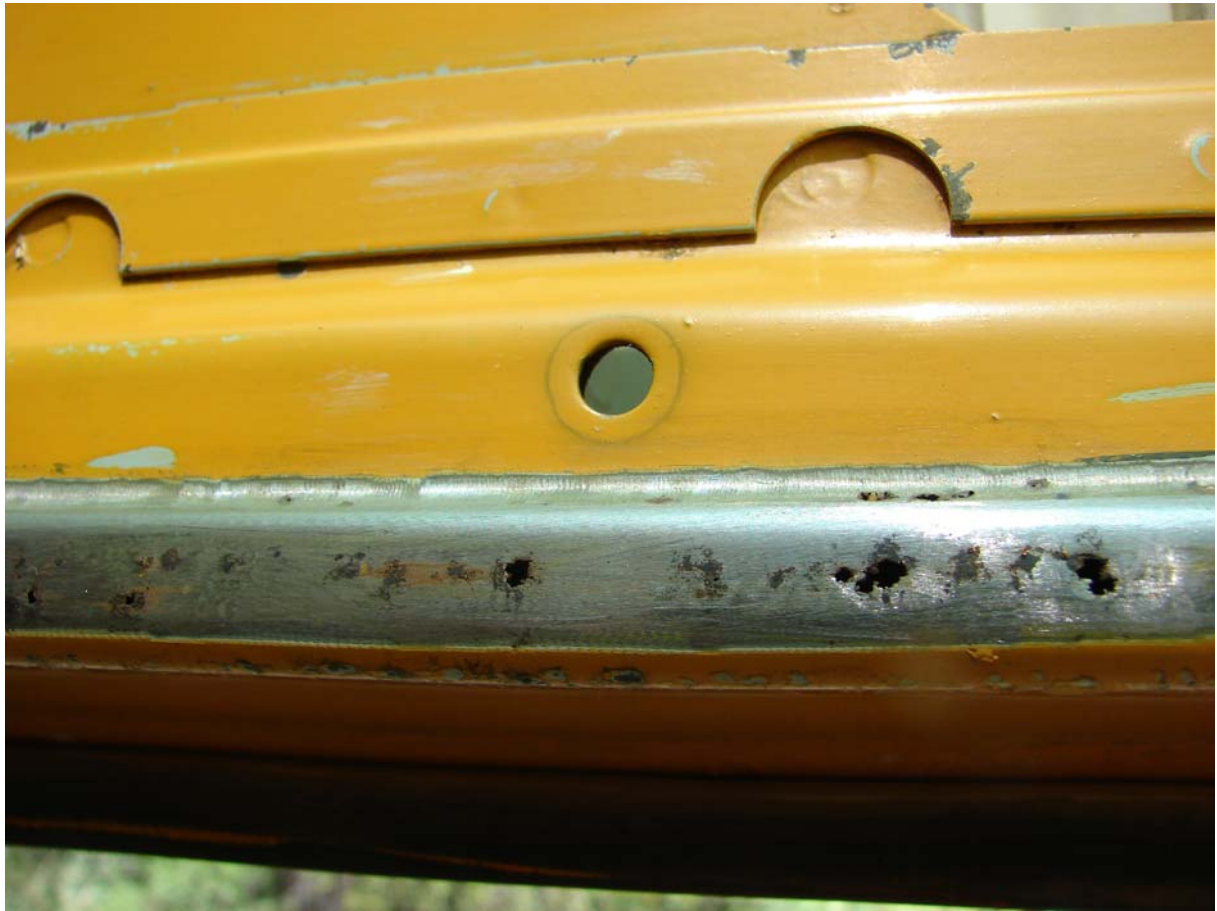
*Lauter kleine Löcherchen, die der Dremel schnell zu einem großen macht. Kapitalschaden Nummer zwei.*

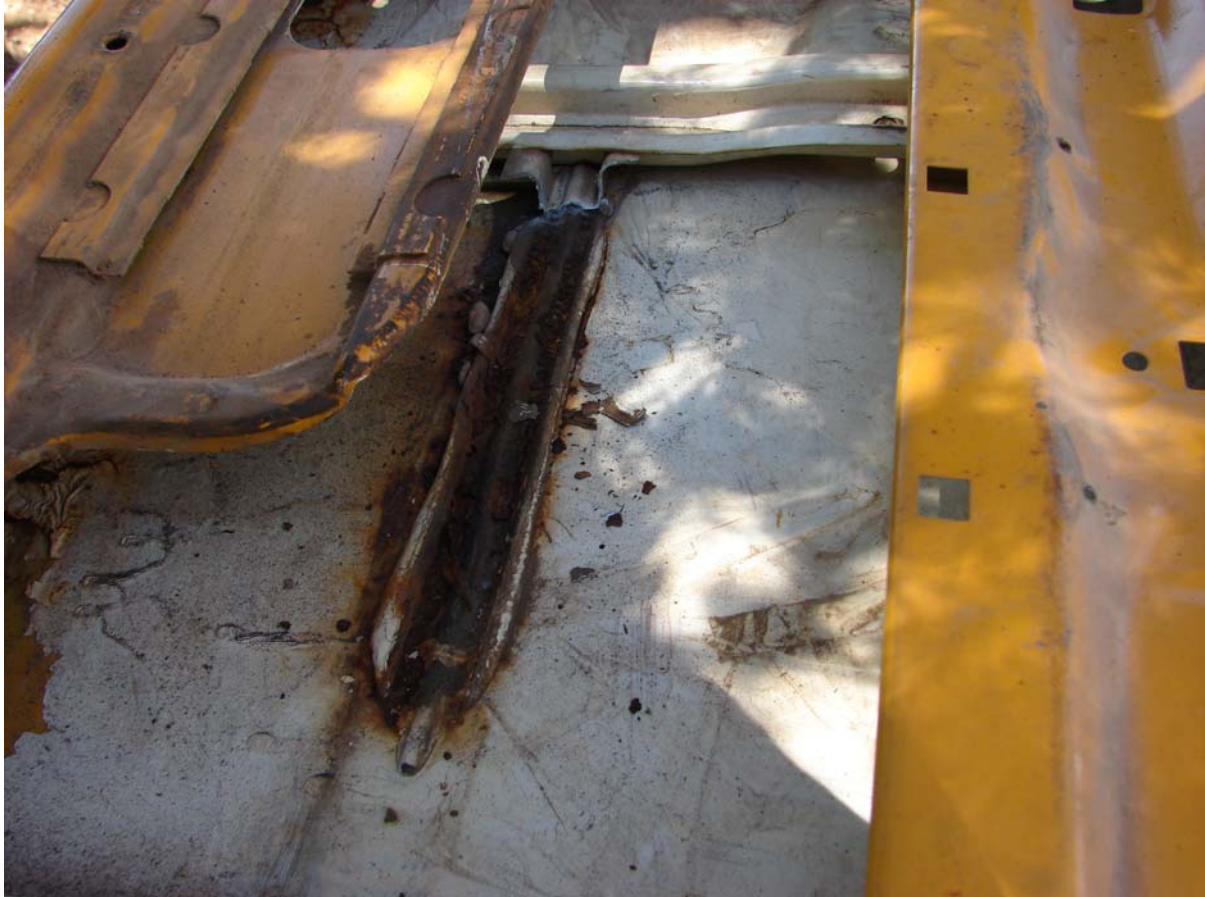
Im Türinneren hatte sich die Karosseriedichtmasse hinter dem Querträger teilweise gelöst und einen Wassersack gebildet. So ein Biotop hat sich der Rost natürlich nicht entgehen lassen.

Die Therapie: großflächig ausschneiden, Prothese dengeln, lochpunktschweißen, spachteln, grundieren, lackieren.

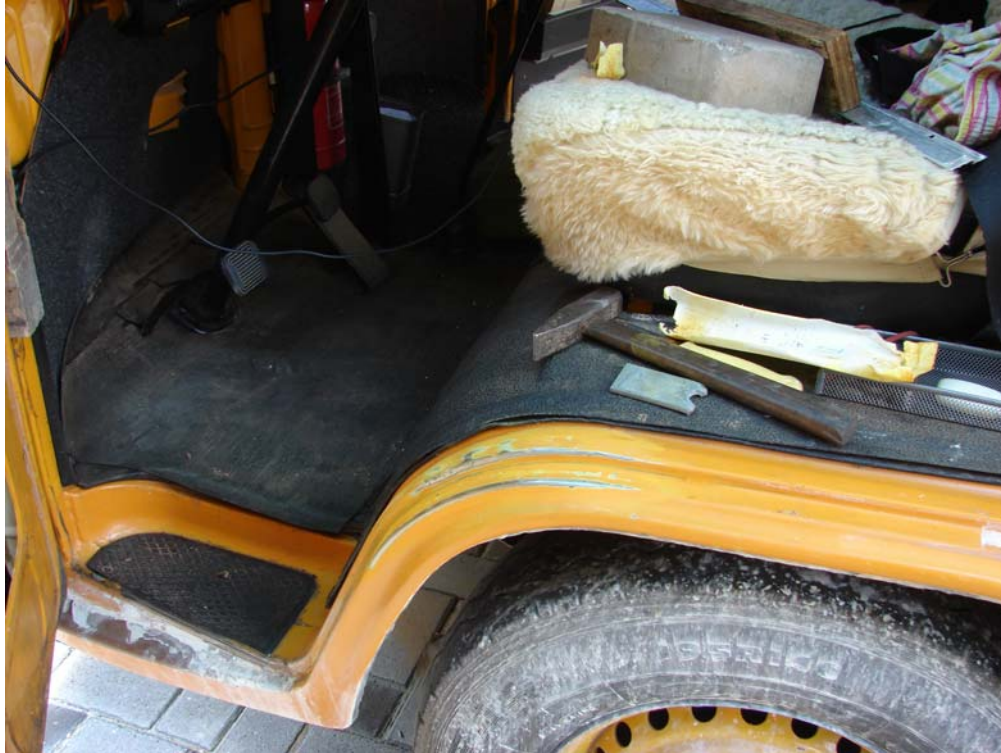
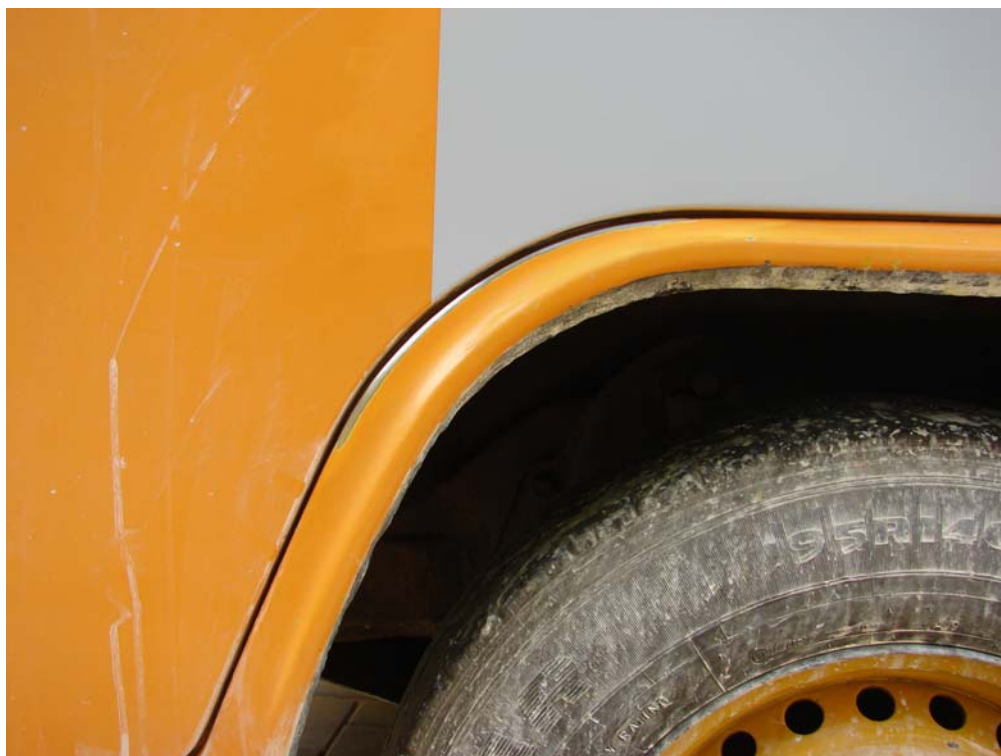
Beim testweisen Einsetzen der Tür fällt mir noch ein, dass ich vor einigen Jahren mit dem Bus nach einer unfreiwilligen Flugeinlage eine verdammt harte Landung hingelegt hatte. Mit deutlichen Spuren an der Karosserie. Wir waren mit dem Vorderwagen so hart aufgeschlagen, dass es einen Riss im Längsträger verursacht hatte. Seitdem sitzt die Fahrtür nicht mehr richtig in ihrem Ausschnitt, weil sich die Karosserie, und mit ihr auch der Türrahmen, ein bisschen verzogen hat.

Konkret heißt das, dass ich die Kurve im Schweller, also da, wo der Fahrer seine Kniekehle

hat, ein wenig in Richtung Rad verlegen muss.

Ein Hammer hat nicht genug Wumm, aber ein Betonstein mit voller Wucht, mit einem Stück Holz als Schutz darunter, das reicht. Nach einer halben Stunde fällt mir fast der Arm ab, aber die Karosserie hat tatsächlich 5 mm in Richtung Rad nachgegeben. Ohne die stufige Kontur zu verlieren. Jetzt sitzt die Tür wieder sauber in ihrem Ausschnitt, wir haben oben Richtung Regenrinne mehr Platz für die Füße des Dachträgers und das Spaltmaß ist ringsum wieder neuwagenmäßig.

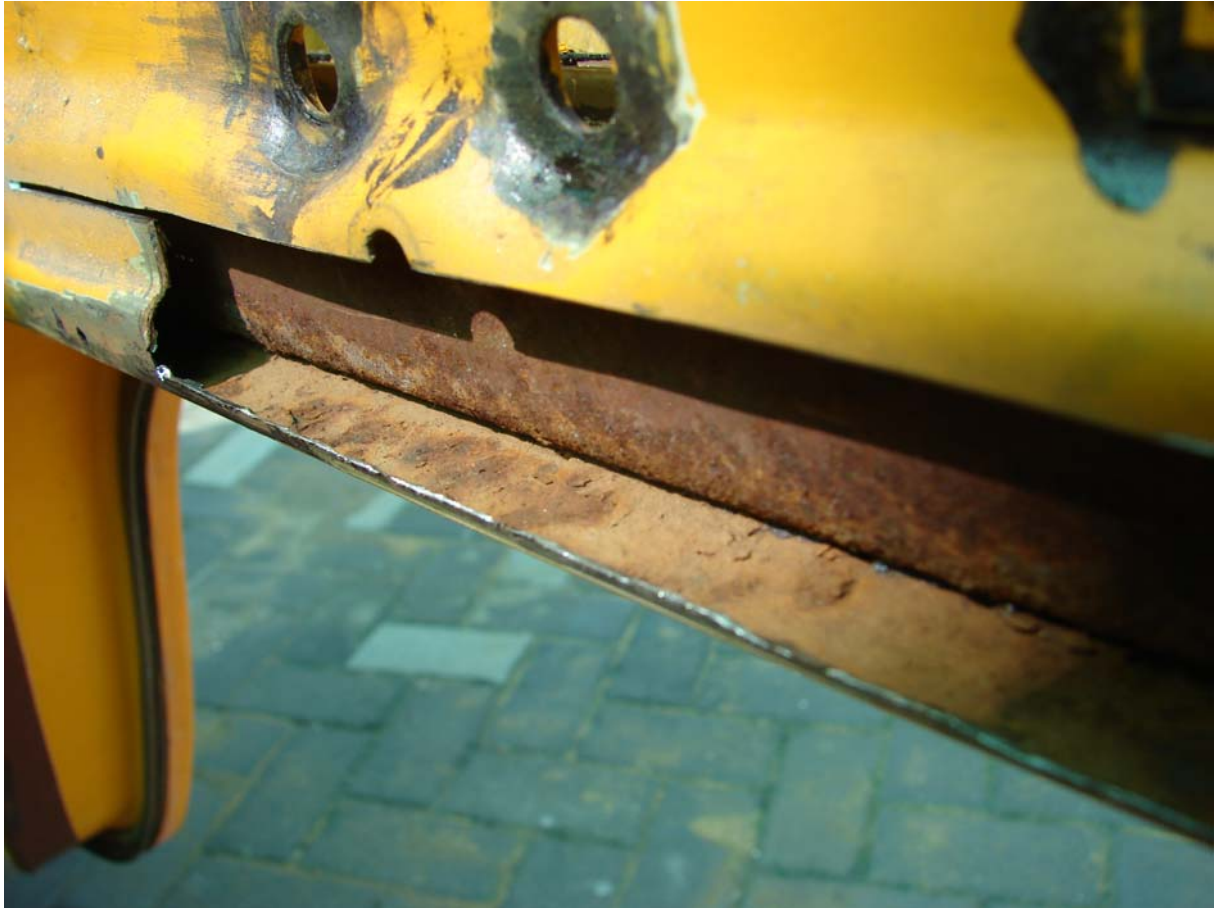
An der Beifahrertür zeigt sich ein Konstruktionsfehler von VW. Unter dem langen Längsträger in der Tür befindet sich in der hinteren Hälfte ein schmaler und vor allem schlecht durchlüfteter Hohlraum. Also angenehmste Lebensbedingungen für die braune Pest.

*Die senkrechte braune Fläche gehört zum Längsträger in der Tür, der den Hohlraum so attraktiv für Rost macht.*

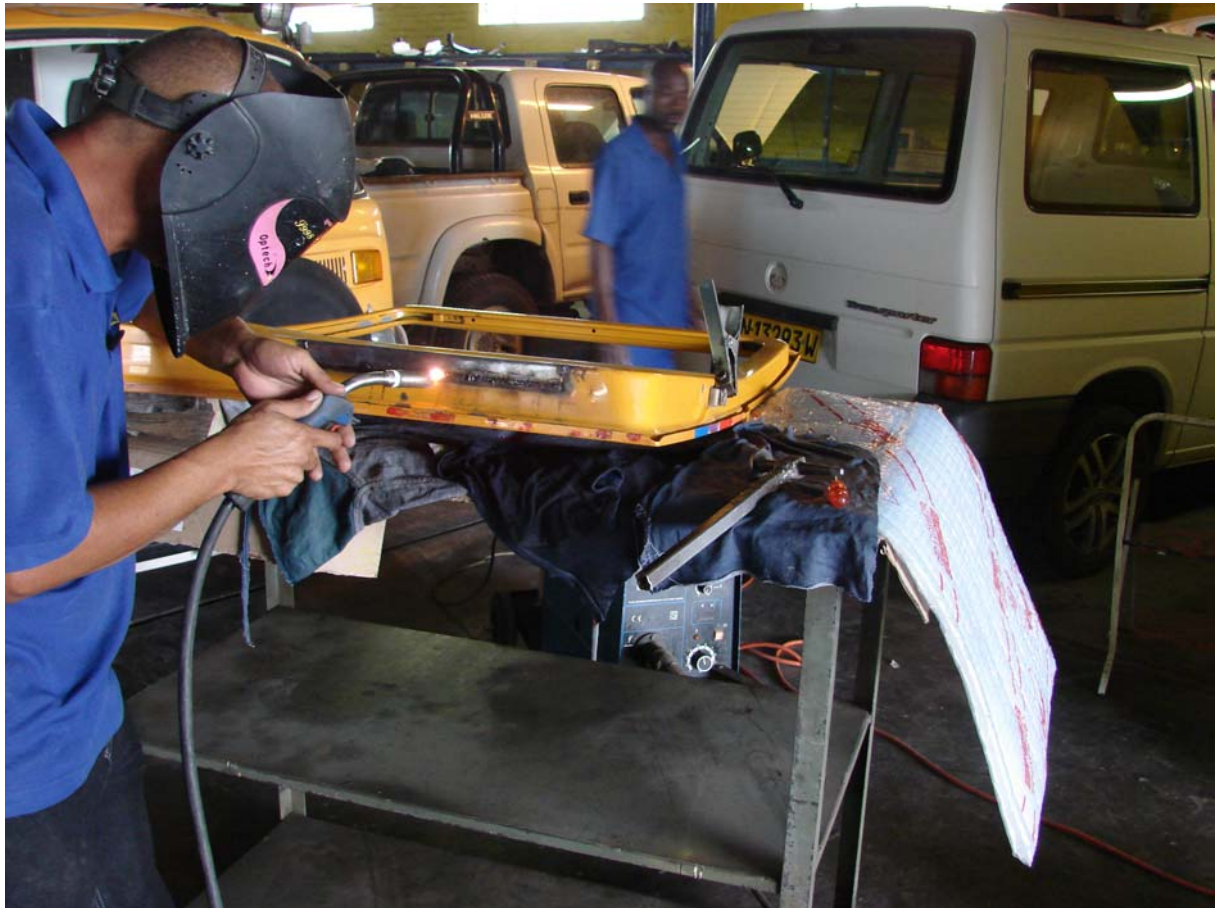
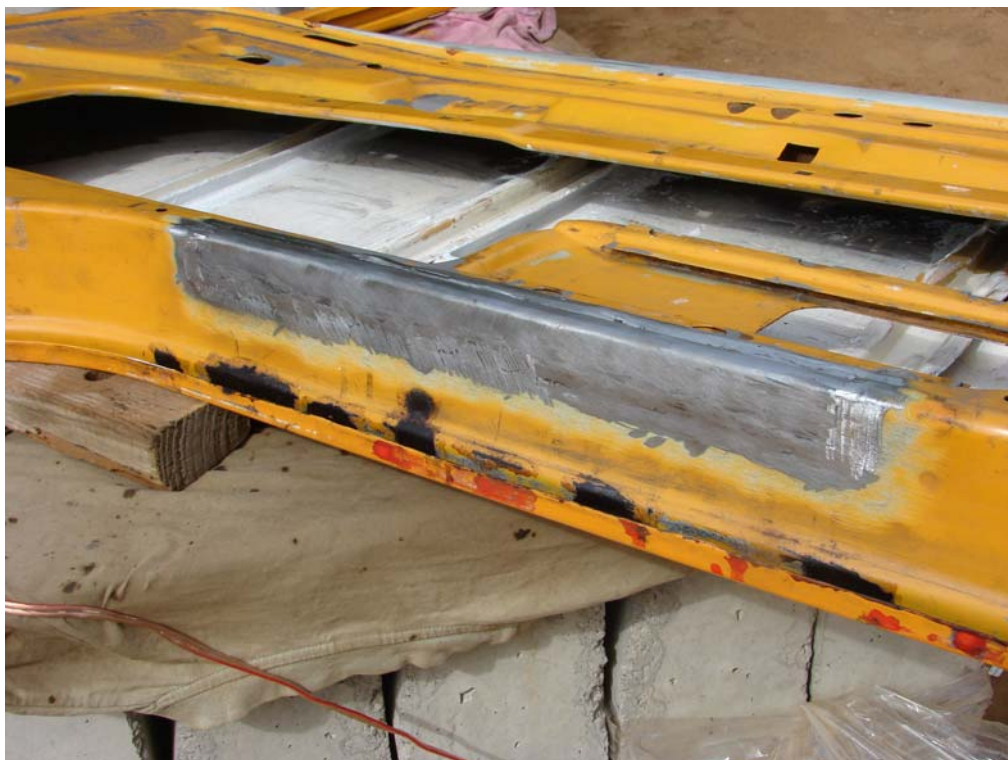
*Heinrich bei der Arbeit.*

Die Reparatur an sich ist kein großer Akt, wie die Bilder zeigen. Leider klappte es aus Platzgründen nicht mit der Lochpunktschweißung, aber Heinrich hat es auf klassischem Wege hinbekommen. Punkt neben Punkt.

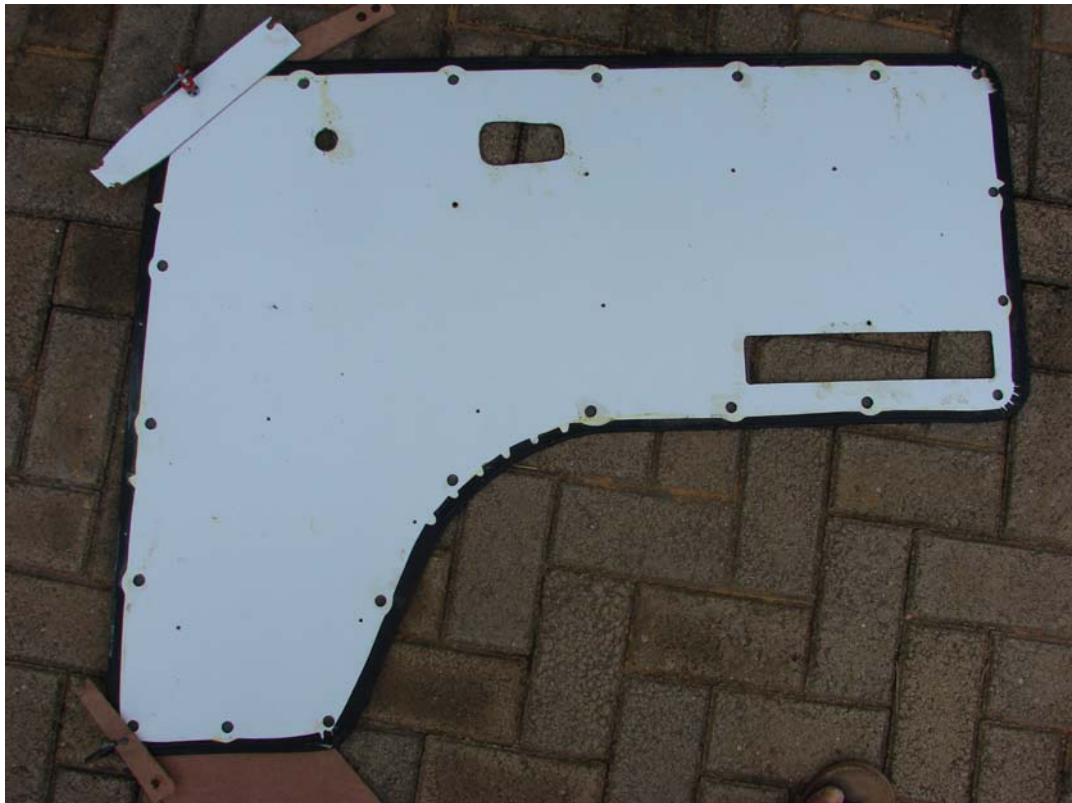
Drei Stunden später, als wir das Elend wegräumen wollen, hat das Lösungsmittel das getan, was es tun soll: sich aufgelöst. Die Folie spannt sich glatt wie ein Kinderpopo über die neue Hartfaserplatte. Vor Begeisterung vergessen wir zwar, Fotos zu machen, doch man ahnt auf der Rückseite, dass die Folie richtig gut sitzt. Es sieht aus, als wäre es schon immer so gewesen.

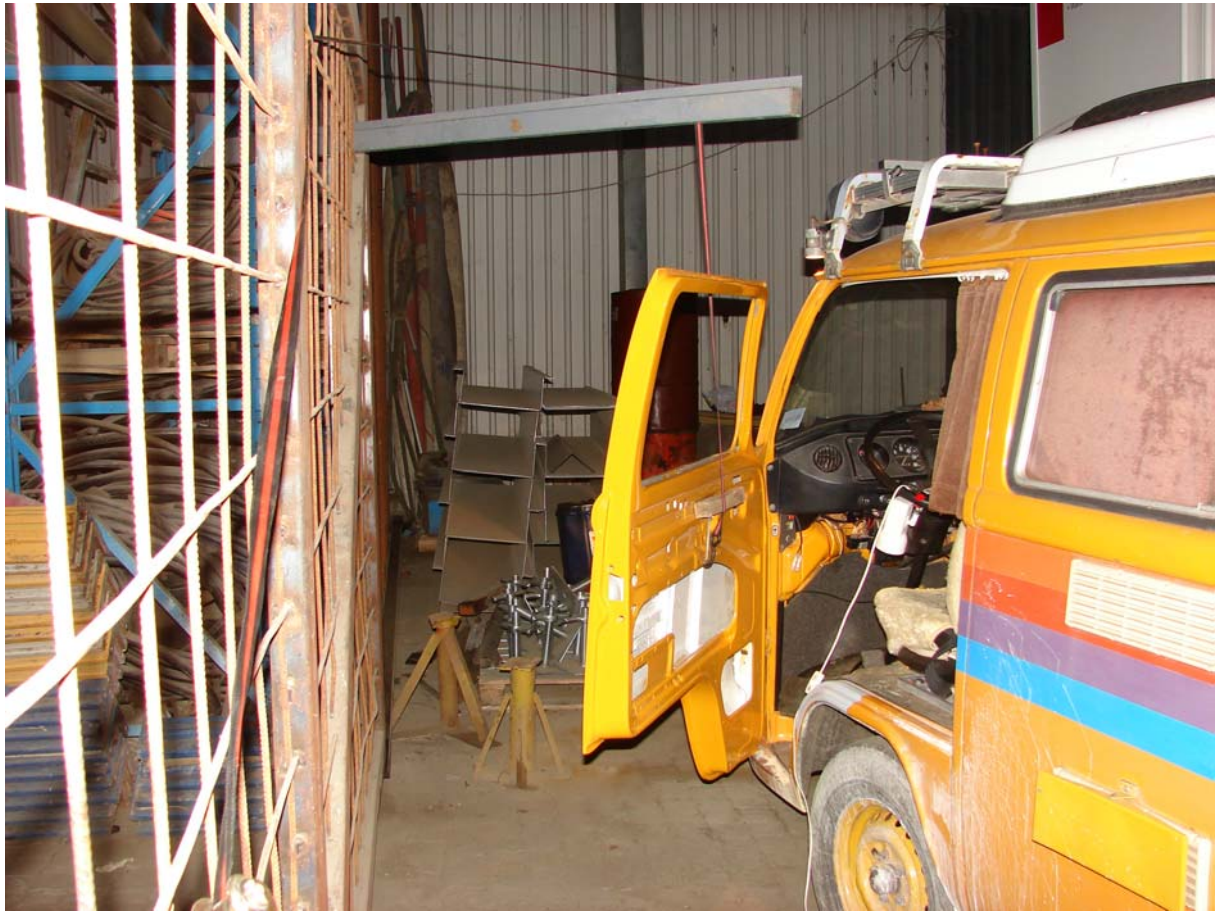
Das Einhängen und Befestigen der Tür ist normalerweise kein Problem und geht auch ohne fremde Hilfe. Schwieriger wird es, wenn die Außenseite noch nicht richtig durchgetrocknet ist und sich nachts weit und breit kein Helferlein blicken lässt. Alternative: an einen improvisierten Kran hängen. So klappt's auch ohne Nachbarn.

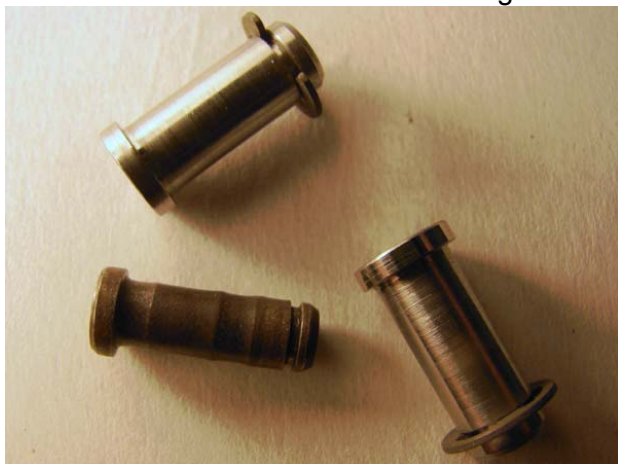
Das zweite Problem der Türaufhaltung sind die Bolzen, die das Fangband am Türrahmen

fixieren. Wenn sie in den Bohrungen locker hin und her klappern, dann hilft es nichts, einfach neue Bolzen zu montieren, weil ja auch die Bohrungen ausgeleierte sind. Wir hatten mehr als einen Millimeter Spiel.

Eine satte und spielfreie Verbindung geht nur so: Befestigungslöcher im Türrahmen und im Halteband auf 7 mm aufbohren und Übermaßbolzen besorgen, ggf. M7-Schraube mit kurzem gewindelosen Schaft mit Stopfmutter. Oder auf der Drehmaschine neue Bolzen schnitzen.

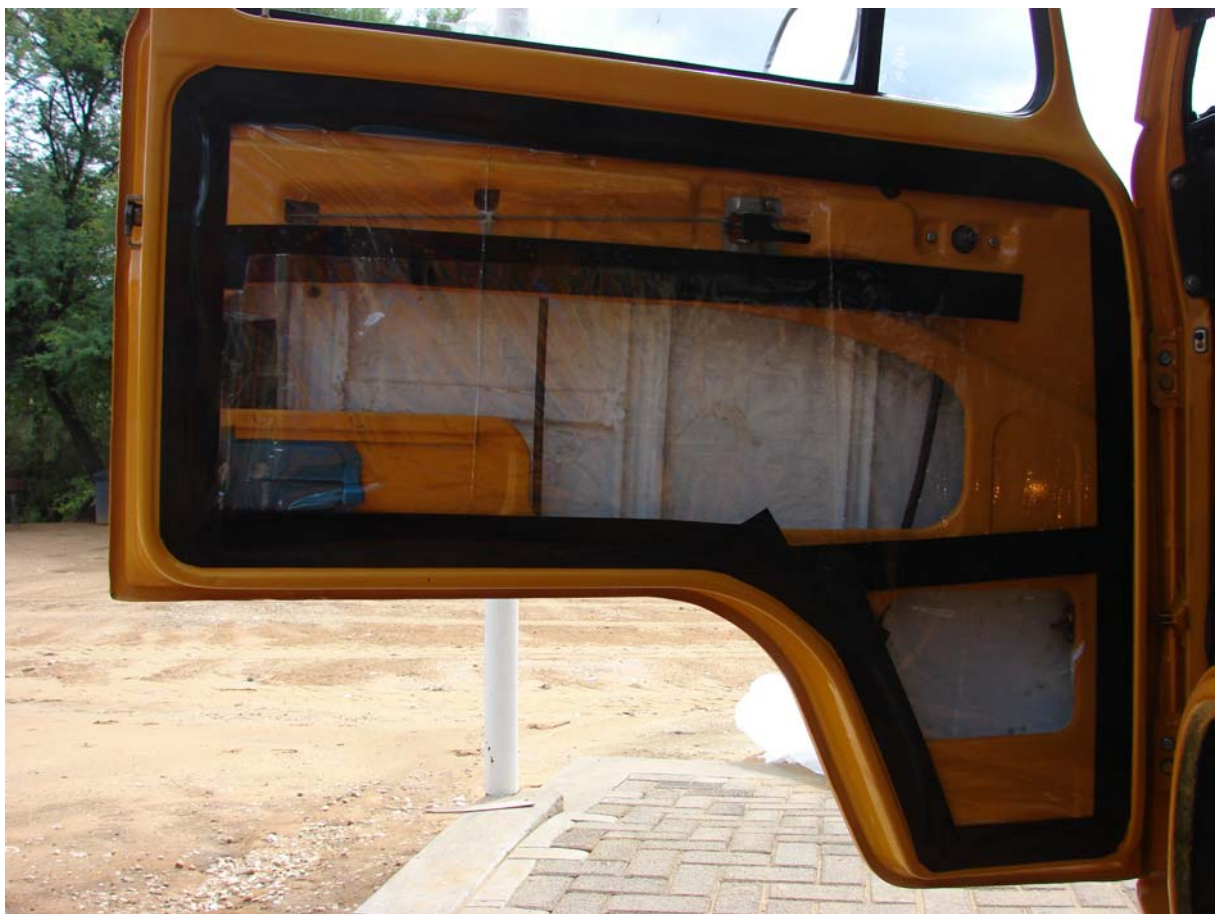
Vor dem Verkleben mit der Tür war noch ein wenig Fummelei nötig, um die beiden inneren Ableitfolien an die richtige Stelle zu kriegen. Eigentlich wollte ich sie aus Faulheit weg lassen, doch sie sorgen dafür, dass an der Außenschachtabdeckung eingedrungenes Wasser wieder nach außen geführt wird und nicht in der (neuen!) Innenverkleidung verschwindet.

*Den Bereich um den Entlüftungsschieber ebenfalls abzukleben, war nicht wirklich klug und musste später mit spitzen Fingern mühsam korrigiert werden.*

Da wir keinen dauerelastischen Kleber auftreiben konnten (mit so etwas war die Originalfolie befestigt), haben wir die neue Folie mit 5 cm breitem Klebeband auf dem Türblech verklebt. Die dicke Folie nimmt es nicht übel, wenn man das Klebeband noch mal lösen muss.
