Bei vielen Westtis wird es einmal Zeit, dass das Zelt für's Hubdach ersetzt werden muß. Nach mehr als 30 Jahren Gebrauch zeigen sich einige Spuren des Verfalls. Zum Glück bekommt man noch neue Zelte von z.B. Rolf de Kam (Westfalia Registry). Sehr wichtig ist die gute Passform des neuen Zeltes. Bei Rolf de Kam ist diese perfekt. Nach dem Kauf eines neuen Zeltes und einen Tag Arbeit mit zwei Personen, kann der Bus wieder voller Stolz sein neues Hubdach präsentieren. Untenstehend ist ein Foto des o.g. dieses Artikels. Dies ist ein Beispiel für ein T2A Hubdach, aber auch für jede andere Art Hubdach ist praktisch die gleiche Methode anzuwenden.

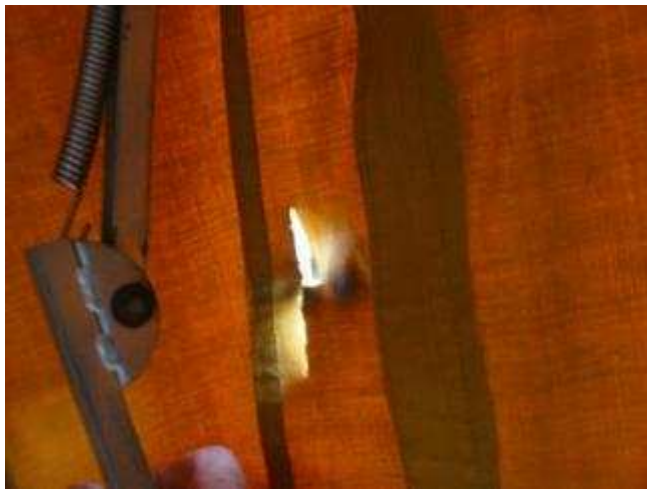
Auf dem Bild ist deutlich sichtbar, dass durchs häufige Öffnen des Daches, ein Riss im Gewebe entstanden ist.

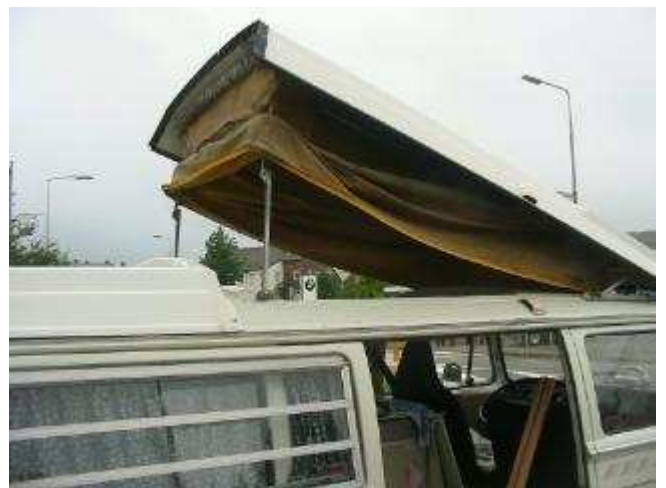
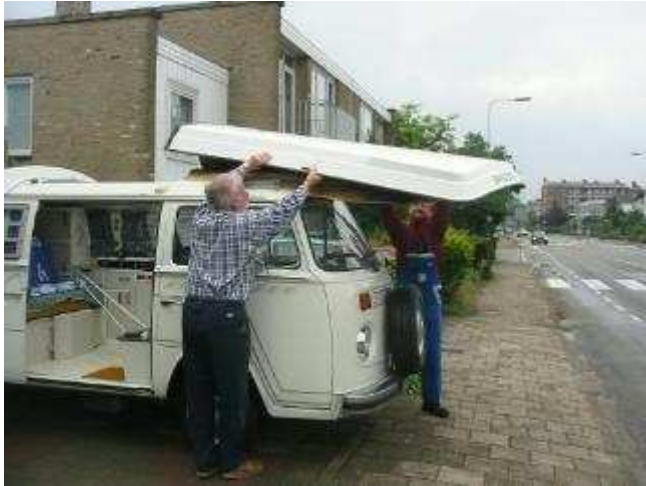
Der Stoff ist nun vollständig vom Bus gelöst. Die Befestigung des Dachs am Bus haben wir noch nicht gelöst. Zur endgültigen Demontage sind nun noch die Schrauben im Polyesterdach zu lösen und vom vorderen Hubmechanismus (zwei Stifte an der Unterseite).

Mit Klebeband befestigen wir die gelöste Hubmechanik am Dach, um bei Abnehmen des Daches den Lack nicht zu beschädigen.

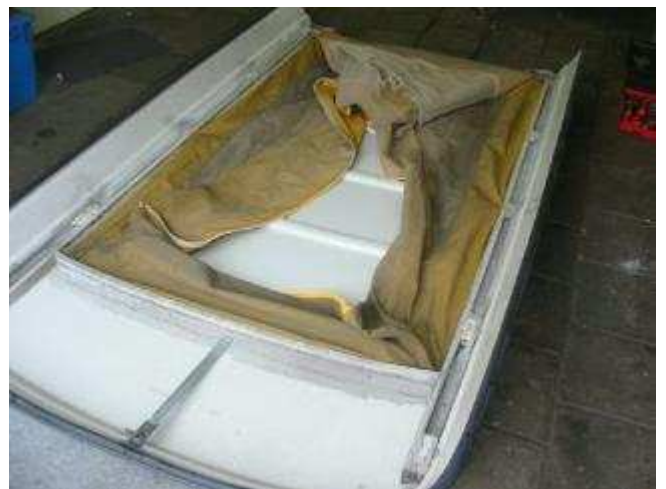
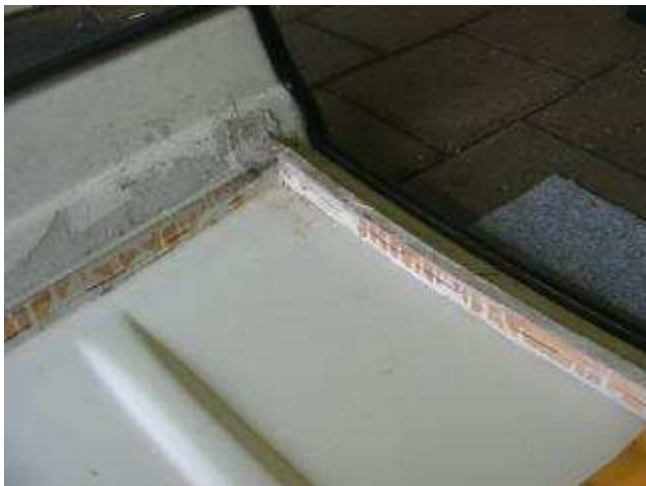
Danach werden die Kunststoff-Streifen rund um das Tuch entfernt. Die alten Heftklammern lassen sich leicht aus dem Holzrahmen entfernen.

Die Klammern aus den leisten lösen und dort wo sie befestigt waren, markieren wir die Position des Stoffes mit Filzstift auf dem Dach (siehe die roten Linien auf dem Bild).

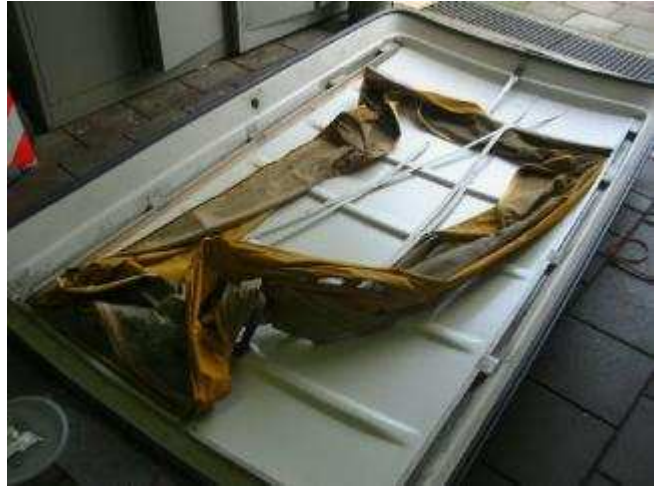
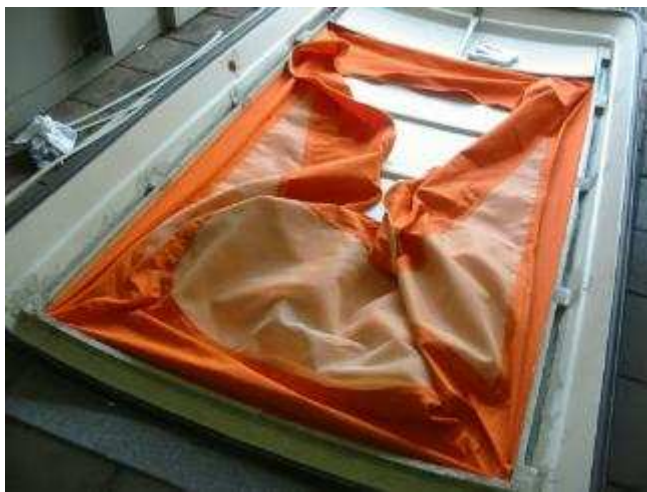
Das alte Zelt ist nun vollständig gelöst. In der Mitte liegen die Kunststoff-Leisten (2 kurze und 2 lange).

Das neue Zelt legen wir jetzt nicht genau im Einklang mit der Deckung der Naht. Beginnend mit dem Kopfteil. Wir befestigen zuerst die Ecken.

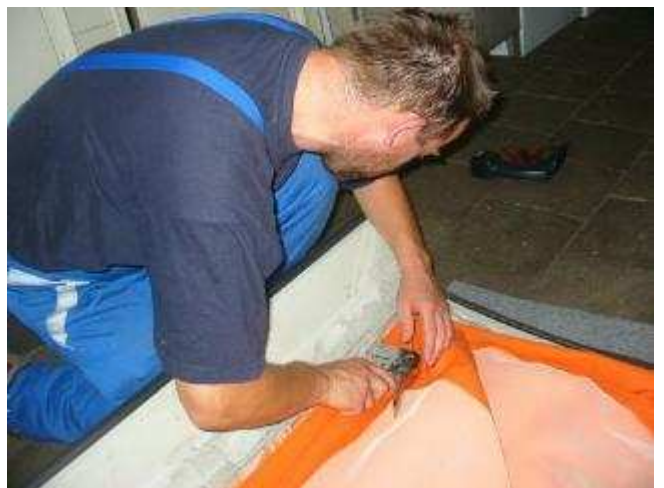
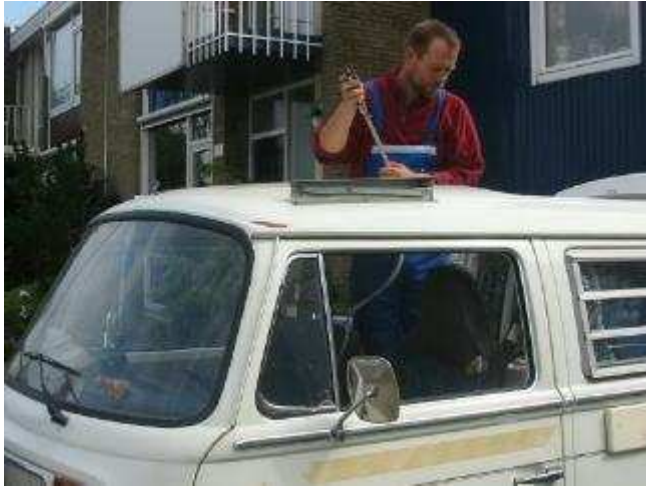
Bevor das elfenbeinfarbene Hubdach wieder montiert wird, sollte die Dachhaut gereinigt werden

Das Bild zeigt das Hubdach wieder montiert, das Tuch hängt noch lose herum.

Die alten Schrauben sind in der Regel durch die Feuchtigkeit verrostet. Am besten kauft man neue, verzinkte Schrauben. Und nimmt etwas Kit gegen die Feuchtigkeit.

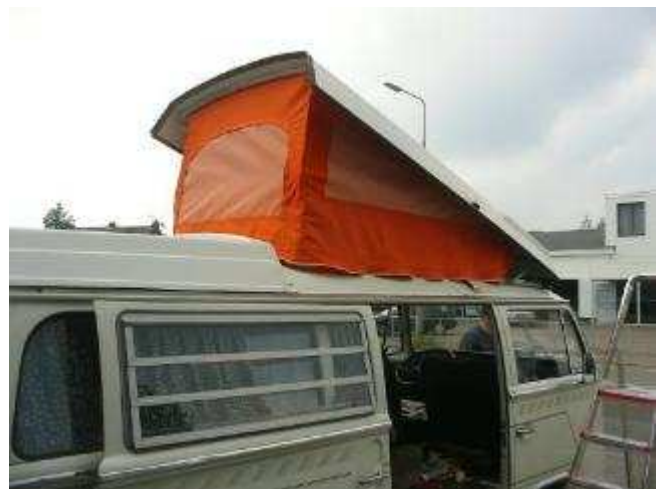
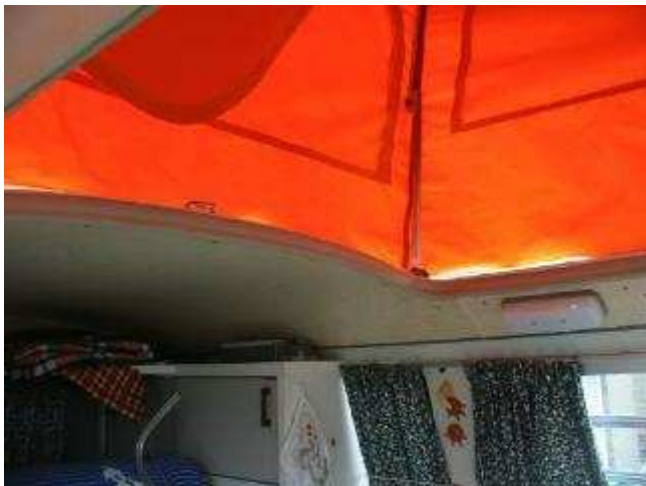
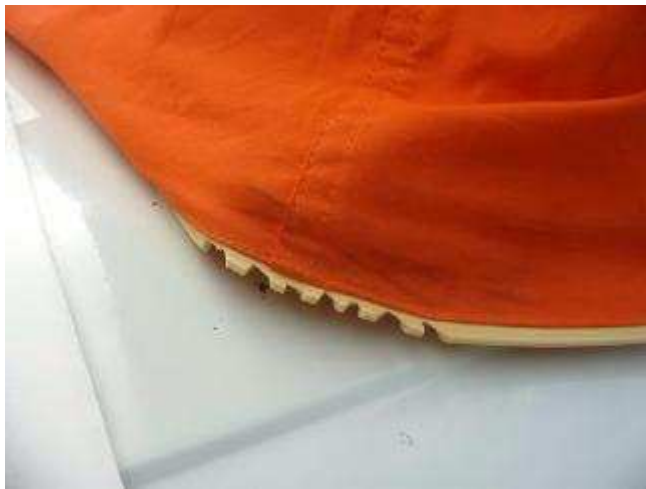
Wir strecken das Tuch zu Beginn mit kurzen geraden Aluminium-Streifen. Wir haben die Mitte des Stoffes gemessen (von Naht zu Naht) und markiert. In der Mitte des Daches wird eine Markierung gesetzt. Nach einer sorgfältigen Suche nach der ersten Schraube und deren Loch befestigen wir das Zelt. Der Rest der Bohrungen wird dann leicht gefunden werden.

Um die Kunststoffleisten gut zu verlegen, sind Korrekturen notwendig. In den Ecken müssen auf einer Länge von 8 cm V-förmige Kerben geschnitten werden. Also an allen vier Ecken. Sie können die Leisten aus dem alten Stoff verwenden

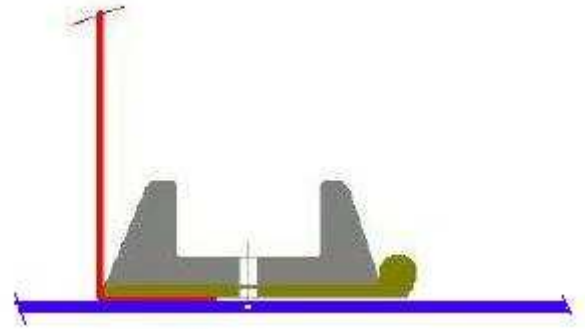
Die Querschnitt-Zeichnung zeigt das Zelt (rot), den Aluminium-Streifen (grau), die Kunststoff-Leisten (grün) und das Stahldach (blau).

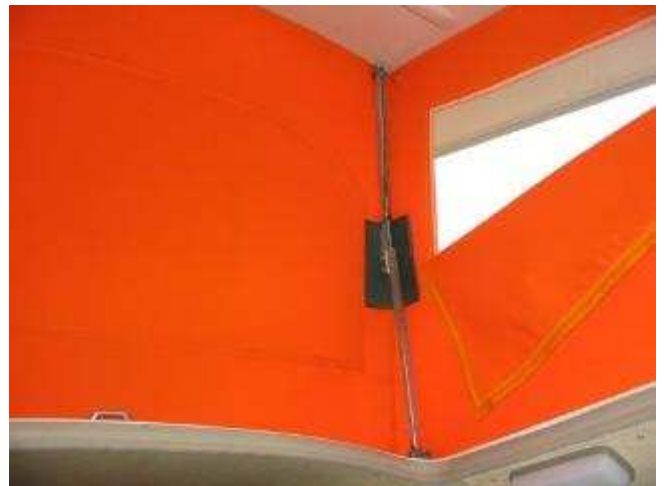
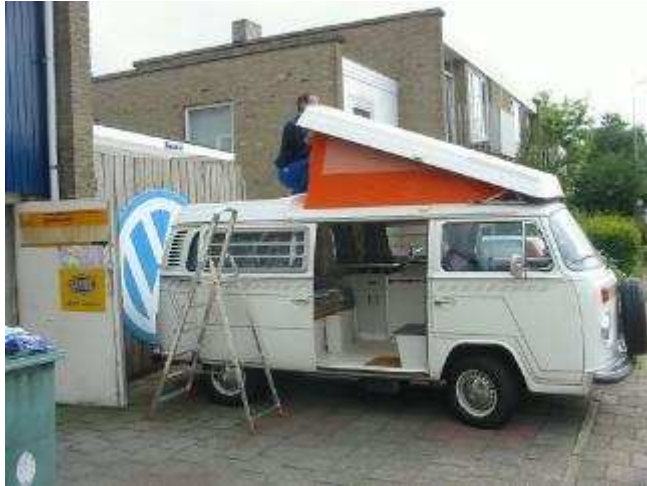
Op de plaatsen waar het scharnierpunt het doek raakt (links en rechts) bevestigen we een stukje isolatieschuim. **An** den Stellen, an denen das Scharnier Berührungen mit dem Stoff hat (links und rechts), um zu beseitigen, hilft ein Stück von Isolierband. Dadurch wird der Stoff Leinwand weniger durch Wind verschlissen.

Die Leinwand ist schön straff.

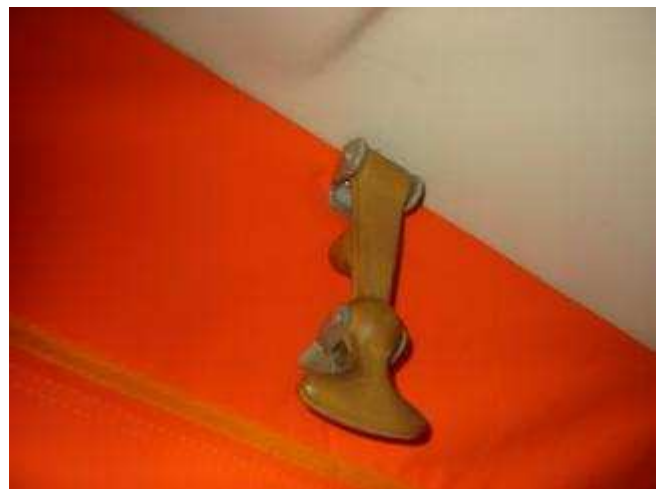
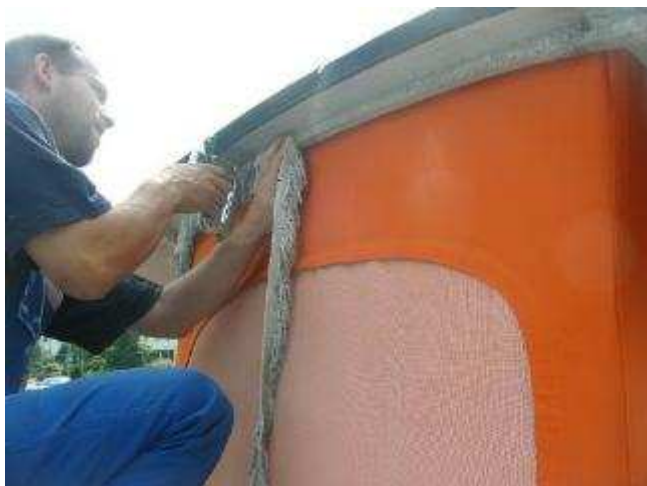
Drinnen können nun die drei Befestigungshaken in die alten Löcher geschraubt werden.

Das letzte Finish.

Nach dem Waschen, werden die Original Fransen wieder angeheftet.

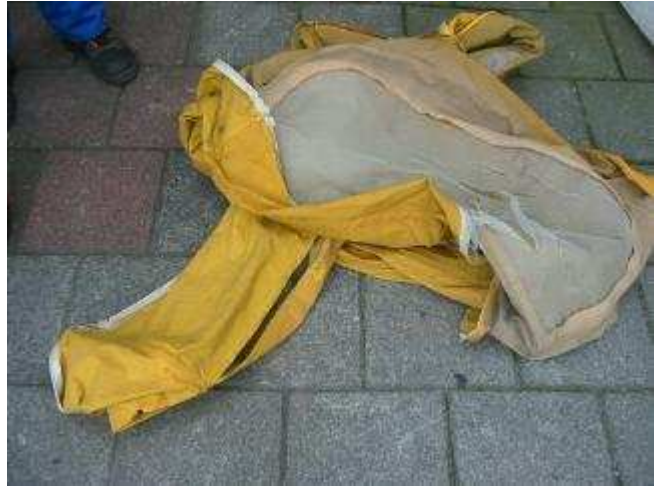
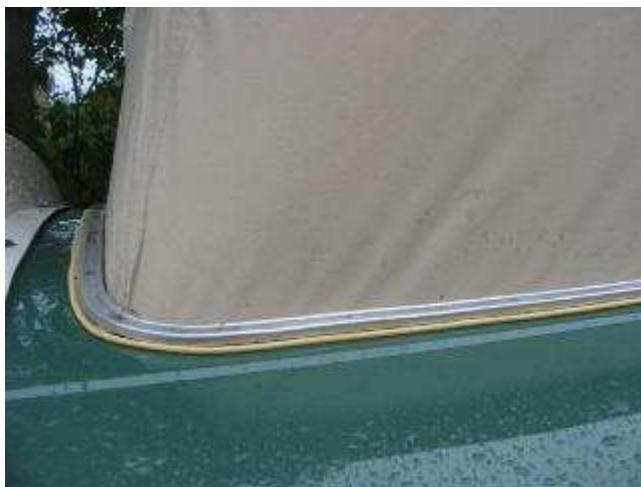
Bei diesen Bus war nur eine Stelle einen Millimeter zu kurz. Hier wurden die erforderlichen Markierungen nicht angebracht. Das Leinwand ist schön eng, aber es gibt Wasser links und hinter dem Leisten.

Die Streifen haben natürlich auf der Innenseite zu sitzen.

Immer fleißig messen!!!!
